# Stichting tot Behoud van het Foreestenhuis

**Informatiebulletin no. 7  
Augustus 2016**

## **Het Knipscheerorgel.**

### Plaatvloer

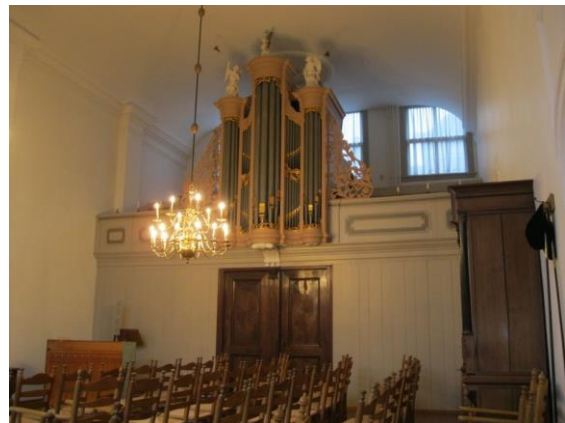
In 1947 wordt een pneumatisch pedaal aangebracht. Pneumatisch be-

tekent dat bediening van de luchttoevoer voor de orgelklank wordt geregeld met behulp van luchtdruk, of beter gezegd, orgelwind. Bij het indrukken van een toets wordt er een windkanaaltje geopend dat ervoor zorgt dat de luchtstroom de toegang tot de orgelpijp opent en vervolgens tot klinken brengt. De rest van het orgel is mechanisch, dit betekent dat de orgeltoon weerklinkt, als na het indrukken van de toets toegang tot de pijp wordt geopend met een touwtje. Dit laatste is simpel uitgelegd, maar dan hebt u een voorstelling van het verschil. Een pneumatisch pedaal is bij een orgel technisch sneller te realiseren dan een mechanisch pedaal. Een nadeel is, dat bij pneumatiek door samenpersing van lucht een kleine vertraging optreedt in het klinken van de orgelpijp. Vandaar dat nieuwe orgels tegenwoordig mechanisch worden gemaakt.

In 1947 worden bij het Knipscheerorgel ook stemmen aangebracht die meer duidelijkheid geven in begeleiding, zoals door het aanbrengen van een uitkomende stem, in dit geval de Sexquialter II sterk. Dit register kan een aan te leren melodie duidelijk in de begeleiding laten weerklinken en biedt aan de gemeente een goed houvast. Ook wordt er een sterk klinkend register, de Quint 1½ aangebracht, om zo de totale klankkleur van het orgel helderder en "pittiger" te maken. Twee zachte en meer romantisch klinkende registers werden uit het orgel verwijderd. Daarmee werd de kwaliteit van begeleiding sterk verbeterd, maar ook de totaalklank. Het orgel werd daarmee ook geschikter ge-

Hieronder volgt de huidige dispositie (registers, stemmen) van onze Knipscheer:

**Manuaal:** Prestant 8', Holpijp 8', Octaaf 4', Fluit 4', Octaaf 2', Quint 1 1/2' (1947),

Sexquialter II sterk (discant) (1947)

**Pedaal:** Subbas 16' (1947)
