Stichting tot Behoud van het Foreestenhuis

**Grote Oost 43,
1621 BR Hoorn**

**Informatiebulletin no. 5
Oktober 2015**

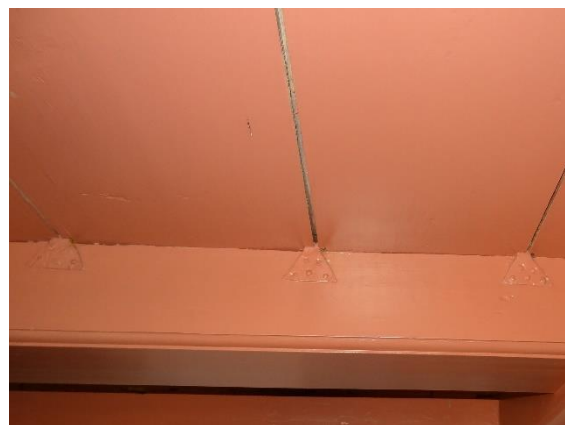
Ankertjes

De vloerdelen van de begane grond boven 'De Kajuit' zijn bevestigd aan de houten balklaag door middel van ijzeren ankertjes. Deze gesmede ankertjes zijn in de zijkanten van de vloerdelen gestoken en aan de onderzijde op de balken genageld. Op deze manier werden de planken goed bevestigd en ontstonden er aan de bovenzijde van de planken geen ontsierende gaatjes door het bevestigen. Deze vorm van 'blinde vernageling' was zeer kostbaar en is daarom bijzonder en zeldzaam. Slechts in enkele monumenten in Nederland zijn dergelijke ankertjes gevonden. Een ander voorbeeld is de vloerconstructie in het Hof van Flodorf in Zutphen die uit 1725-1730 dateert.⁽¹⁾

De balklaag en vloerdelen met ankertjes in het Foreestenhuis behoren bij de bouwphase uit 1724 waarbij de zandstenen voorgevel werd gerealiseerd. De eigenaar en opdrachtgever was destijds Nanning van Foreest, een puissant rijk persoon, die dat ook graag wilde tonen.

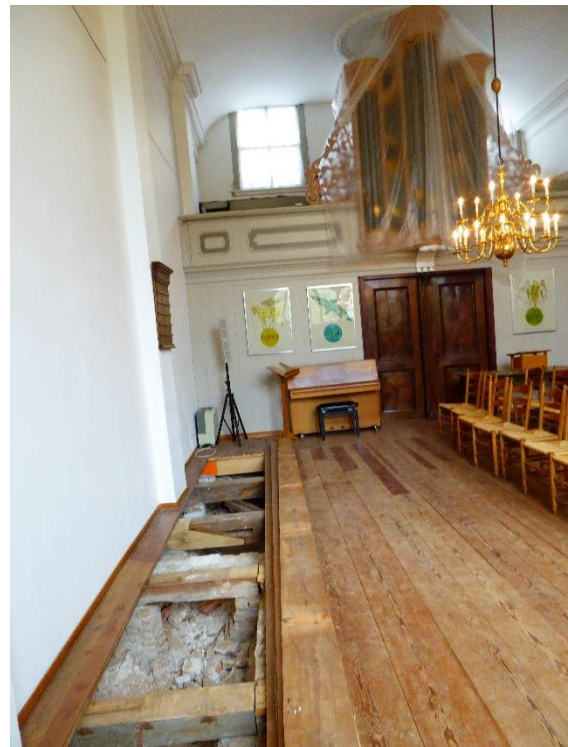
oostzijde zijn vernieuwd. De dakconstructie, die deels aangebracht is in de jaren zestig van de vorige eeuw met de realisatie van een plat dak, is verstevigd. Door de foute constructie werd de muur aan de oostkant en de achterkant naar buiten gedrukt.

De oostelijke zijmuur is hersteld. Door de druk waren daar gaten ingevallen. In deze muur zijn 3 pedanten, waarvan 2 (die in de kerkzaal) houten kolommen bevatten. Deze kolommen waren aan de voet aangetast, dit is gerepareerd.

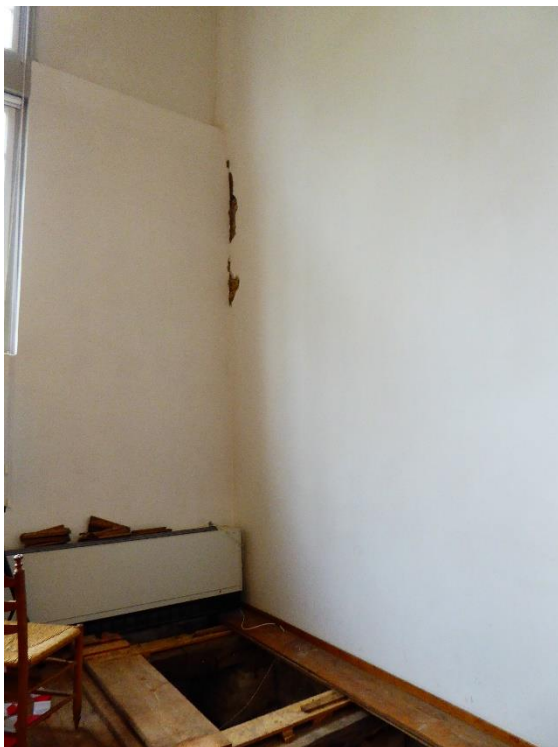
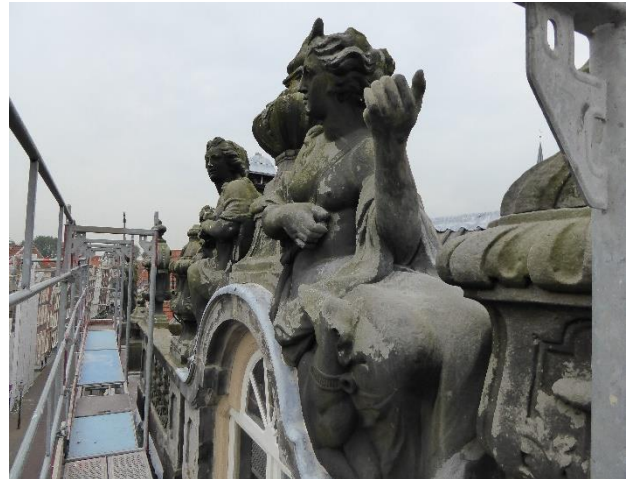
De achtergevel begon weg te zakken. Deze was natuurlijk nergens recht, maar verder zakken was ook niet onze bedoeling. Deze is verstevigd met een zware betonnen balk onder de hele achtergevel met in het midden een plaat om zakken tegen te gaan. Ook is de aanbouw, waarmee men in de kantoorruimte kan komen, hersteld. De muren vertoonden de nodige scheuren door het wegzakken van dit aanbouwtje. De zogeheten diepe kelder was vroeger de voorraad kelder met zinken bakken om de levensmiddelen gekoeld te kunnen opslaan. Deze drijvende kelder lekte erg en is door het impregneren van de vloer weer waterdicht. De elektrische installatie is vernieuwd, dus minder brandgevaarlijk, en er is noodverlichting aangebracht.
